Fiabiliser la 996 pour 1 700 €

La 996 a fait couler beaucoup d'encre ! En plus de passer au refroidissement à eau et de casser les codes esthétiques du modèle historique en se passant des phares ovoïdes, elle a vite été confrontée à un problème de taille : la casse moteur. Pour la première fois, l'auréole de fiabilité de la 911 se trouvait entachée. Mais rassurez-vous, ce n'est pas une fatalité. Bien au contraire. Le problème est désormais connu et une simple intervention suffit à la rendre aussi fiable que n'importe quelle Porsche. Voici comment supprimer l'épée de Damoclès qui plane au-dessus de chaque 996, mais aussi du Boxster et de la 997 1^{re} génération.

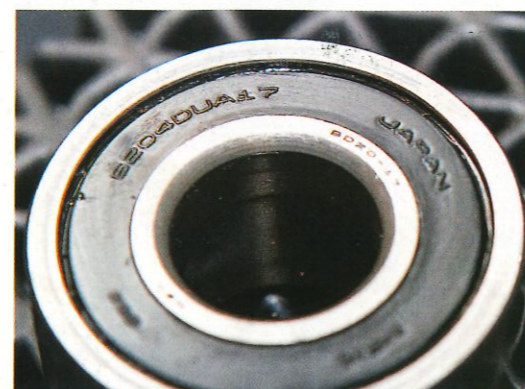
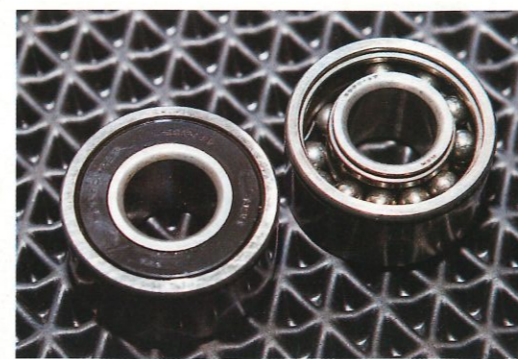
Erreur de lubrification

Les ennuis viennent simplement de la lubrification du roulement en question. Celui-ci est graissé à vie, enfermé (on ne peut donc pas le lubrifier) et tourne aussi vite que le moteur. Avec le temps, la graisse se fluidifie et s'évacue entre le joint en plastique et le métal. Par effet de ricochet, la pièce s'assèche. Sur la photo, on voit à gauche le roulement d'origine neuf et, à droite, le roulement usagé prêt à casser. On constate que le joint a été entièrement dévoré et que les billes sont prêtes à partir dans le moteur. Alors que la casse du roulement est imminente, les premiers dégâts peuvent apparaître dans le cas présent.

Les billes se détruisent et forment de la limaille. Il convient donc de déposer le carter moteur pour la retirer, nettoyer l'arbre intermédiaire, le bas moteur, changer l'huile. Notez qu'il sera nécessaire de vidanger de nouveau l'auto dans 30 km puis dans 2 000 km.

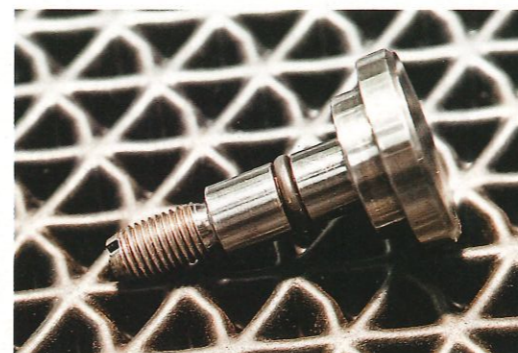
Le filetage

Le roulement est tenu par une vis qui a un lourd défaut de conception. Le point noir vient d'un point de rupture de l'axe, juste au-dessus du filetage. S'il casse, l'arbre se met alors en travers et les dégâts se propagent aussi bien dans le haut que dans le bas moteur. Dans le meilleur des cas, il faudra procéder à une reféction complète qui coûte au minimum 11 000 €.

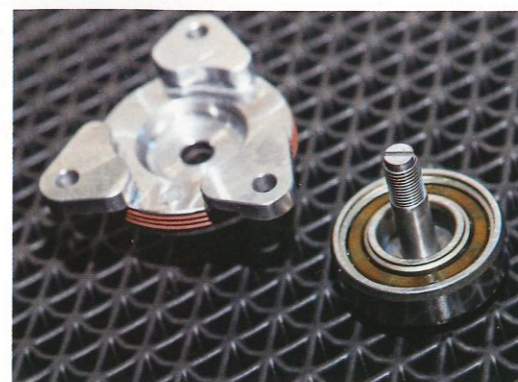
LA SOLUTION

Même si ce problème est désormais connu, Porsche n'a jamais voulu vraiment le reconnaître. Les Américains

de chez IMS ont mis au point un kit composé d'un nouveau roulement, de l'axe et du palier qui s'adapte directement sur l'arbre. Le défaut de conception est alors totalement enravé.

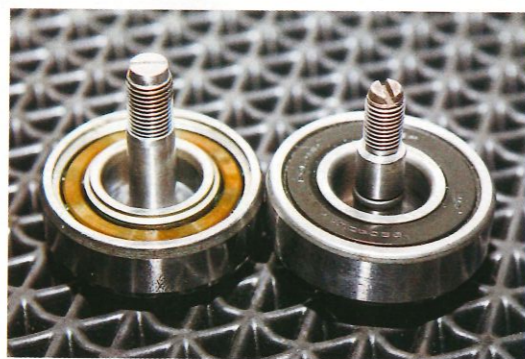
Un roulement ouvert

La solution était facile à trouver. Le problème, nous l'avons dit, vient du fait que le roulement n'est plus

graissé au bout d'un certain temps. Or, il baigne dans l'huile du moteur, mais celle-ci ne peut pas rentrer. IMS a donc fabriqué un roulement avec un joint qui permet à l'huile de pénétrer dans la pièce. Tout simplement. Sur la photo, on se rend parfaitement compte de ce procédé. À gauche le roulement IMS, à droite celui d'origine totalement fermé. Enfin, les fameuses billes (qui se transforment sur la pièce originelle en limaille) ont été remplacées par des modèles en céramique, plus solides.

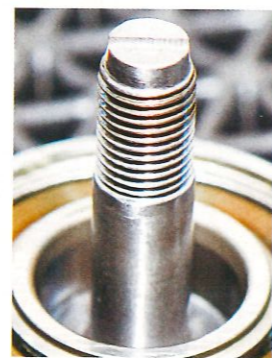
Un axe repensé
Le nouvel axe développé par IMS ne présente aucun point de coupure (il est d'un seul tenant). Le diamètre est également plus important. En clair, il n'y a plus aucun risque de rupture. ■
